# **HAZIR BETON SEKTÖRÜNDE İŞ GÜVENLİĞİ: HOLLANDA VE TÜRKİYE’NİN KIYASLANMASI**

## **OCCUPATIONAL SAFETY IN READY-MIX CONCRETE INDUSTRY: COMPARISON BETWEEN THE NETHERLANDS AND TURKEY**

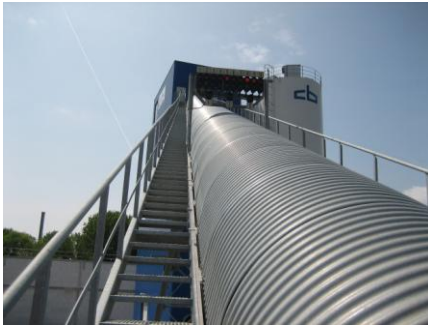
Bunun yanında taşıma bandı üzerinde malzeme aktarımı sırasında malzemelerin dökülmesi ve sıçraması olasıdır. Bu durumu önlemek için Hollanda’da bulunan çözüm taşıma bandının panel ile kapatılmasıdır. Aynı zamanda panelin iki yanında bulunan merdivenler müdahale gerektiren durumlarda güvenli çalışma ortamı sağlar. Resim 1’de uygulamayı görmek mümkündür.

Resim 1. Taşıma bandı koruması

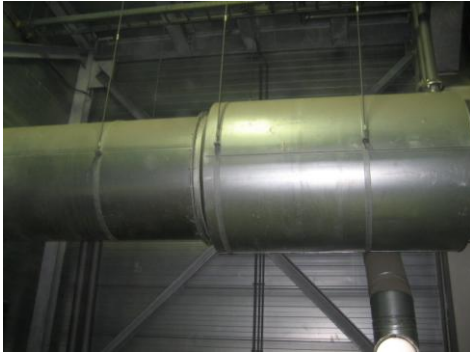
Bileşenlerin aktarılması ve karıştırılması sırasında oluşan bir diğer olumsuz koşul ortamdaki havadır. Bileşen maddelerin içerdiği zararlı kimyasallar soluma yolu ile çalışanda uzun vadede solunum sistemiyle ilgili çeşitli meslek hastalıklarına yol açabilir. Bu problemi ortadan kaldırmak için Hollanda’da üretim yapan tesislerde süreklilik gösteren bir vakumlu havalandırma sistemi kullanılmıştır. Mevcut sistem sayesinde ortamdaki hava sürekli olarak temizlenmektedir. Resim. 2’de süreklilik gösteren havalandırma sisteminden bir kesit görülmektedir.

Resim 2. Tesis içi havalandırma sistemi      Resim 3. Koruma paneli
